御嶽山 2014 年噴火

The 2014 Eruption of Ontake Volcano, Central Japan

Teruki OIKAWA*, Koshun YAMAOKA**, Mitsuhiro YOSHIMOTO***, Setsuya NAKADA****,
Yoshihiro TAKESHITA*****, Fukashi MAENO*****, Yoshihiro ISHIZUKA*,
Jiro KOMORI*****, Taketo SHIMANO***** and Shun NAKANO*

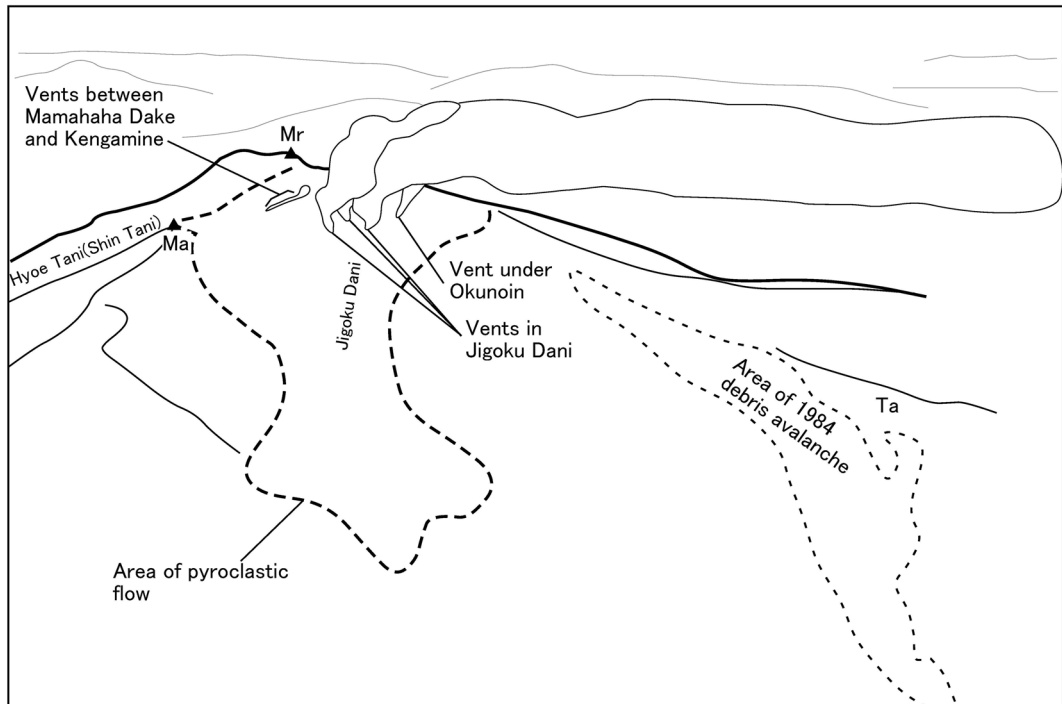
Fig. 1. The explanatory sketch of Photo 1. Ma: Mamahaha Dake, Mr: Marishiten San, Ta: Tanohara.

御嶽山の歴史記録に残る最初の噴火は 1979 年の水蒸気噴火であるが、噴気活動は、山頂南側の地獄谷源頭において、少なくとも 250 年前から現在まで継続している（及川、2008）。1979 年噴火の後、1984 年 9 月 14 日には南西麓を震源とする長野県西部地震 (M6.8) が発生し御嶽山の山腹が崩れ、岩屑なだれが発生した (Fig. 1, Photo 1)。その後、1991 年、2007 年にごく小規模な水蒸気噴火が 1979 年火口列の中の一つの火口から発生している (Fig. 2)。2007 年の噴火は、それに先立ち、2006 年 12 月

図 1. 写真 1 の説明スケッチ。Ma: 継母岳, Mr: 摩利支天山, Ta: 田の原。

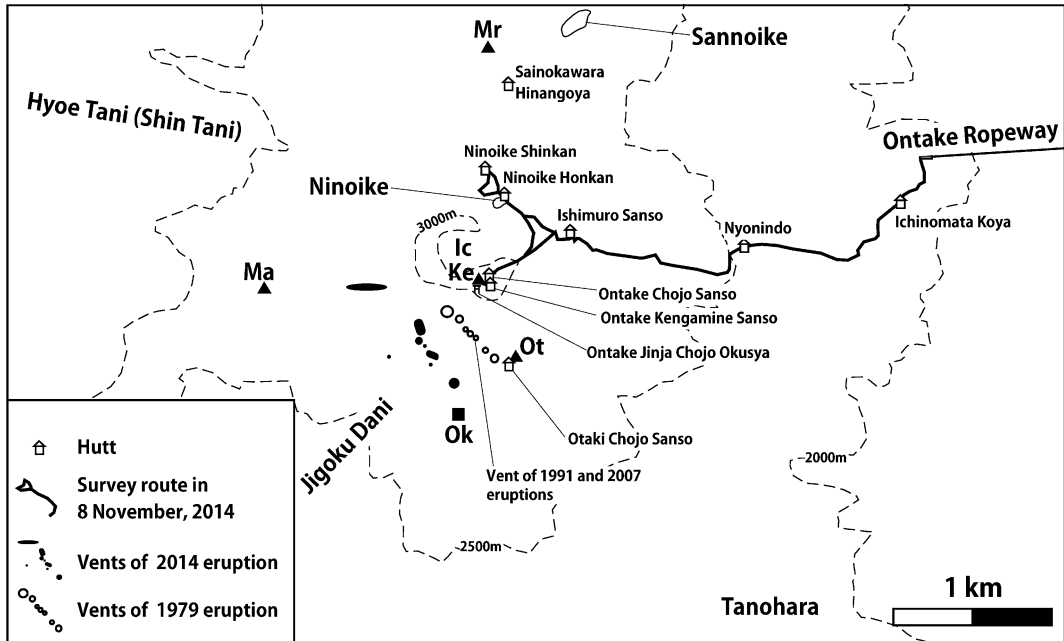
Fig. 2. Index map of the summit area of Ontake Volcano with the route of the present geological survey on November, 2014. I: Ichinoike, Ke: Kengamine, Ma: Mamahaha Dake, Mr: Marishiten San, Ot: Otaki Chojo, Ok: Okunoin.

図 2. 山頂調査の行程と地名。Ic: 一ノ池, Ke: 剣ヶ峰, Ma: 継母岳, Mr: 摩利支天山, Ot: 王滝頂上, Ok: 奥の院。

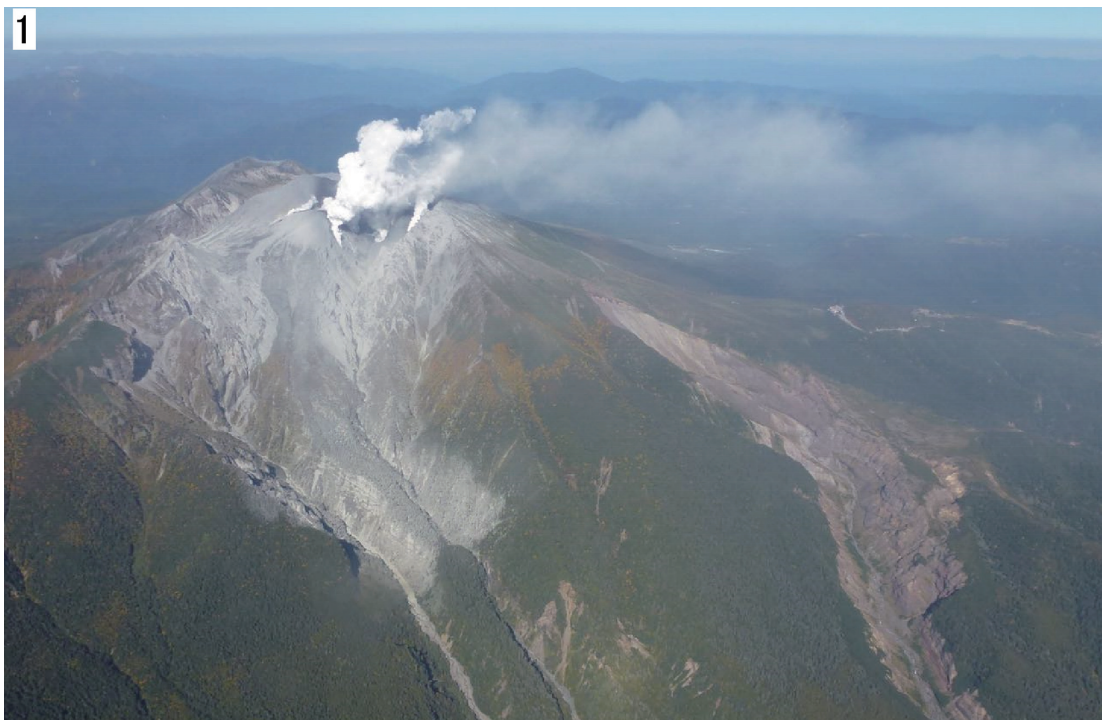
今回の噴火の特徴として、開始直後に低温で本質物を含まない火砕流が発生したことがあげられる。火砕流は、主に地獄谷内の火口から四方に広がり流れ下った。この火砕流は、多くの犠牲者がでた八丁たるみ (Fig. 2) や剣ヶ峰 (Fig. 2) にも到達したが、特に火口南側の地獄谷沿いに約 2 km、北西の兵衛谷方向に約 1.5 km と特に長く流れ下った (Fig. 1, Photo 1)。火砕流流下域のハイマツなどの樹木は噴火直後の上空からの観察でも焼け焦げていないため、火砕流は比較的低温であったと考えられる。なお、報道や聞き取り調査によると、山頂部で火砕流に巻き込まれた人の多くは、熱さを感じたが火傷を負ってはいない。しかし、一部の人は火傷を負っているため、流れの中の温度にはむらがあったと判断される。また、地獄谷内の火口付近には小型の火砕丘が形成された (Photo 2)。この火砕丘は 10 月 5~6 日、10 月 13~14 日に相次いで接近した台風 18, 19 号に伴う降雨のため、浸食され失われてしまった。

Photo 1. Aerial photo of Ontake Volcano, view from southwest side of the summit of Ontake San (Mt. Ontake). Photo taken on 29 September, 2014.

写真 1. 御嶽山南西上空から望む御嶽火山。2014年9月29日撮影。

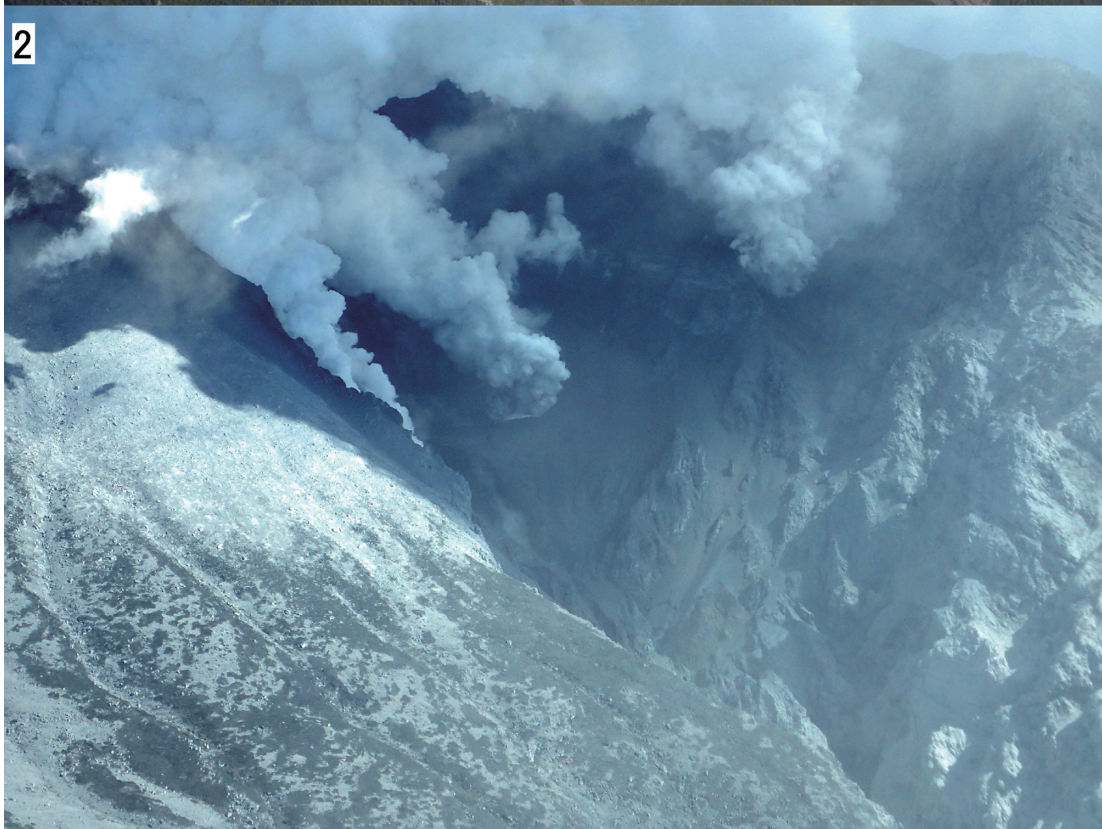
Photo 2. Aerial photo, view from south side of the craters of 2014 eruption of Ontake Volcano. Photo taken on 28

September, 2014. A pyroclastic cone with long axis diameter of about 200m is formed around crater in Jigokudani.

写真 2. 南側上空から望む御嶽火山 2014 年噴火の火口。2014 年 9 月 28 日撮影。地獄谷の中央の火口周辺に長径 200m ほどの火砕丘が形成されている。

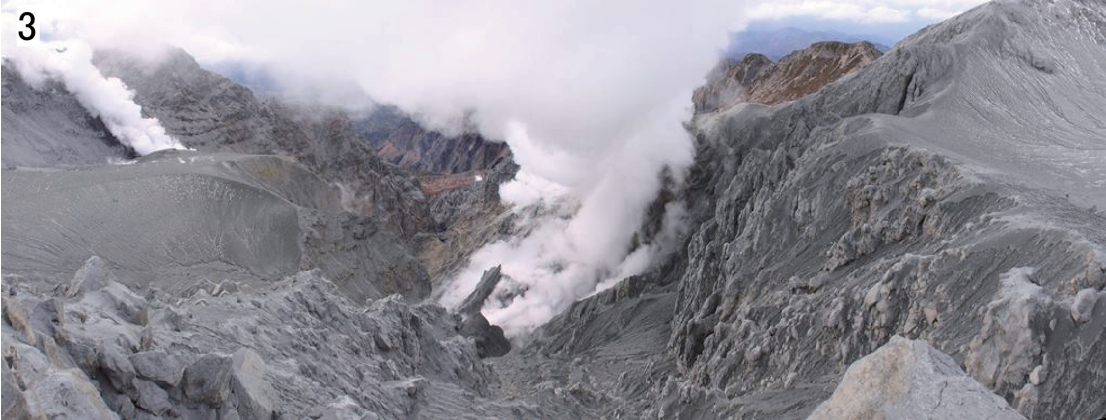
調査中、地獄谷内の火口からは白色の噴煙が勢い良く上がり、ゴウゴウという噴気音も聞こえた (Photo 3)。噴煙からは、透明で酸性 (目に入るとしみ、なめると酸っぱい) の雨滴が落ちていた。この酸性の雨滴は、風向きによっては9合目の石室山荘 (Fig. 2) あたりまで降っていることが確認できた。頂上でも火山ガスの匂いはそれほど強くなく、カラスも噴煙がたなびく周辺を飛んでいた。また、山頂付近の噴出物の上には、動物 (おそらくカモシカヤテン) の足跡が複数確認でき、動物が行動できる環境下であることが確認された。噴煙の濃い部分は、今回山頂部の調査地点には直接到達しなかったものの、携行したガス検知器による計測によれば、 H_2S は最大で4 ppm、 SO_2 は検出限界以下であった。

Photo 3. The craters of the 2014 eruption in Jigokudani, view from the summit of Kengamine. Photo taken on 8 November, 2014.

写真 3. 剣ヶ峰山頂から望む地獄谷の 2014 年火口。2014 年 11 月 8 日撮影。

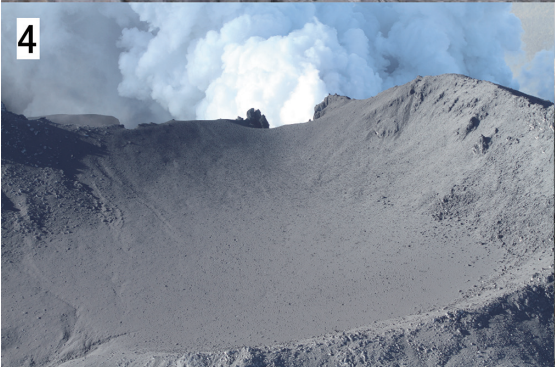
今回の山頂調査では、山頂域の噴出物は強く凍結しており、掘り返して観察することもままならなかった。また、噴火後に到来した2回の台風と捜索活動のためか、28日に上空から確認された多数の衝突跡 (Photo 4) は失われており (Photo 5)、その詳細な調査は行えなかった。しかし、噴石被害のあらましは確認できた。

Photo 4. Aerial photo of Ichinoike crater, view from north side of the summit of Ontake San. Photo taken on 28 September, 2014. A large number of impact marks are found in Ichinoike crater.

写真 4. 北側上空から望む一ノ池火口。2014 年 9 月 28 日撮影。一ノ池火口底には多数の衝突跡が認められる。

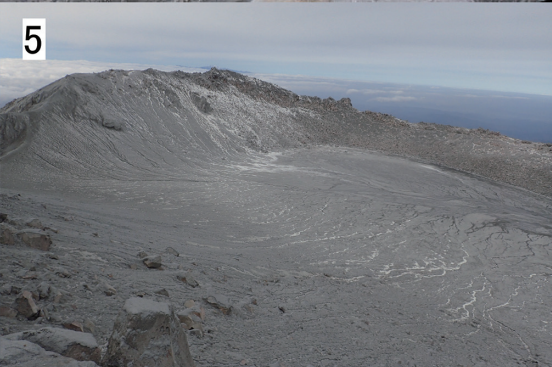
Photo 5. Ichinoike crater, view from Kengamine. Photo taken on 8 November, 2014. Impact marks have been lost by the missing person search and the typhoons after eruption.

写真 5. 剣ヶ峰から望む一ノ池火口。2014 年 11 月 8 日撮影。行方不明者捜索と台風により衝突跡は失われている。

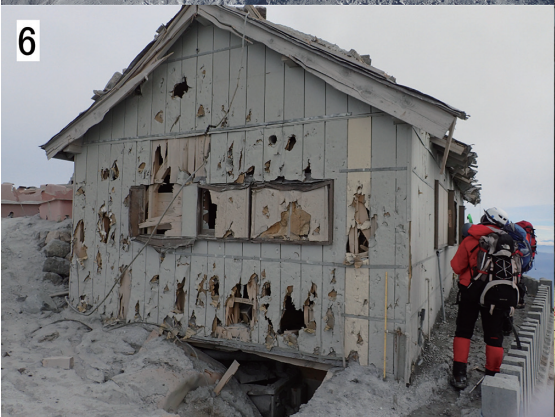
剣ヶ峰山頂部の建造物の火口側の壁面は、その他の壁面より、噴石により著しく破壊されていた (Photo 6)。山頂部の山小屋の屋根を突き破った噴石は、最大で長径60 cm程度のものが確認された (Photo 7)。これは今回確認できた噴石としては最大級の大きさである。また、御嶽神社奥社の石造物の多くが破壊され (Photo 8)、奥社参道手すりとなっていた直径5 cmの鉄パイプが随所で破断していることが確認され、死者の大多数が噴石で亡くなったことを裏付ける被害状況が確認できた。一方、噴火直後に撮影された写真の観察結果とあわせると、山頂部の山小屋の屋根に穴を開けた噴石の数は御嶽剣ヶ峰山荘で18、御嶽頂上山荘で5とそれほど多くはないことが確認できた。山小屋関係者からの聞き取りに基づく、剣ヶ峰周辺の小屋の屋根を突き破った噴石は最大で長径50~80 cm程度の大きさであり、確認できたものと大きく異ならない。また、地獄谷火口に開いた火口から北側に約1 km離れた二ノ池本館で1つ、約1.3 km離れた二ノ池新館で2つ、長径30~20 cm程度の噴石が突き抜けて屋根に穴が開いたとの情報を山小屋関係者から得た。王滝頂上山荘においても、噴石により、屋根や壁に穴が開くなどの損傷が認められる。なお、二ノ池本館および二ノ池新館より遠くの建造物には噴石被害は認められない。火口から北北東に約1 km離れた石室山荘付近に降った噴石は、最大でも長径1 cm程度であり、屋根などに被害はなかった。地獄谷に開いた火口の北側、剣ヶ峰

Photo 6. The Kitosho (prayer room) of Ontake Jinja Okusha (shrine) at Kengamine (the summit of Ontake San). Photo taken on 8 November, 2014. Damage to the crater sidewall (front side) is remarkable.

写真 6. 剣ヶ峰山頂の御嶽神社奥社祈祷所。2014 年 11 月 8 日撮影。火口側壁面（手前）の損傷が著しい。

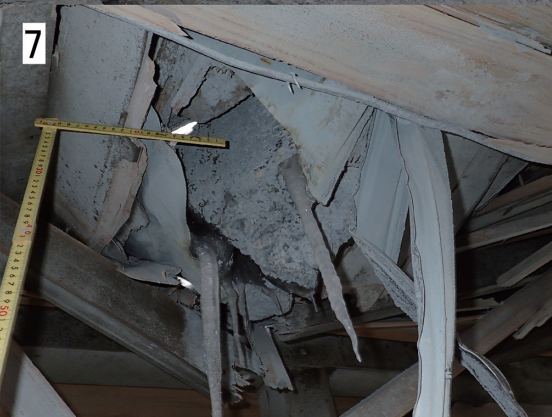
Photo 7. The volcanic ejecta that penetrated through the roof of Ontake Kengamine Sanso (Hut) at the summit of Ontake San. Photo taken on 8 November, 2014.

写真 7. 山頂の御嶽剣ヶ峰山荘の屋根を突き破った噴石。2014 年 11 月 8 日撮影。

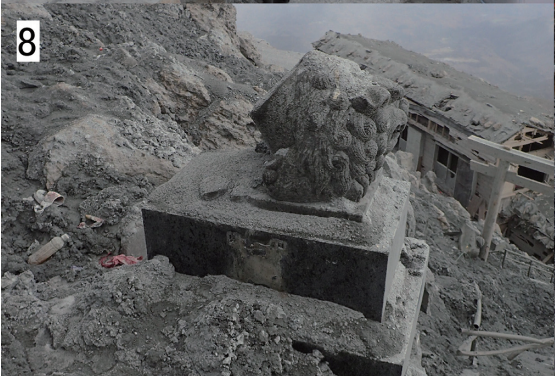
Photo 8. Destruction of stonework by volcanic ejecta. Photo taken on 8 November, 2014. Trunk of the Komainu (guardian dogs), made by stone has been destroyed by volcanic ejecta of the 2014 eruption.

写真 8. 噴石による石造物の破壊。2014 年 11 月 8 日撮影。石造の狛犬の胴体が噴石により破壊された。

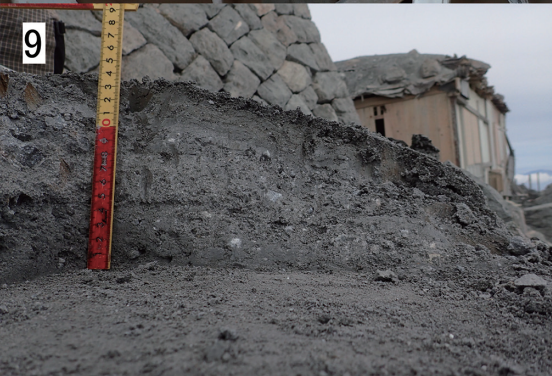
剣ヶ峰周辺の山頂部の噴出物は、粘土質火山灰を主体とする。山頂部一帯とそこから二ノ池分岐にかけての範囲は、比較的薄い火山灰層の下部に火砕流堆積物と考えられる火山礫サイズの岩片を含む不淘汰な層が認められる。この不淘汰な部分の層厚は側方変化が著しい。また、山頂部では噴出物の大部分がその不淘汰な層で占められる (Photo 9)。確認された噴出物の層厚は、火口から約500 mの剣ヶ峰山頂付近で最大35 cm、約800 mの二ノ池分岐で18 cm、約1 kmの二ノ池脇で5~4 cm、約1 kmの石室山荘で12~7 cm、約2 kmの女人堂で約2~1 cmと急速に薄くなる。報道等では剣ヶ峰周辺の層厚は50 cmから1 m程度とされていたが、圧密をうけて減少した可能性が考えられるものの、今回確認できた層厚はそれより薄い。また、剣ヶ峰山荘の従業員からの聞き取りによって、噴火直後はドラム缶が、10~15 cm程度、頭を出して噴出物により埋もれている部分もあったが、噴出物の層厚の変化は激しく山小屋等の屋根の上における一般的な層厚は30~50 cm程度であったとの証言を得た。標準的なドラム缶の高さは90 cmなので、噴火直後の噴出物の最大層厚は75~80 cmと推定される。そのため、噴火直後の山頂部での層厚は、1 m近い層厚の部分もあったが、それは局所的で、一般的な厚さではないと推察される。

Photo 9. A cross section of volcanic products of the 2014 eruption on the western side of Ontake Chojo Sanso (Hut). Photo taken on 8 November, 2014. The deposit can be divided into the lower coarse and the upper fine parts. Lateral variation thickness of the lower part is lager.

写真 9. 御嶽頂上山荘西の噴出物断面。2014 年 11 月 8 日撮影。下部の粗粒な部分と上部の細粒な部分に分けられる。下部の粗粒な部分の層厚は側方変化が激しい。
